Erfolgreicher Abschluss der Hangsicherungsmaßnahmen in der Marienschlucht

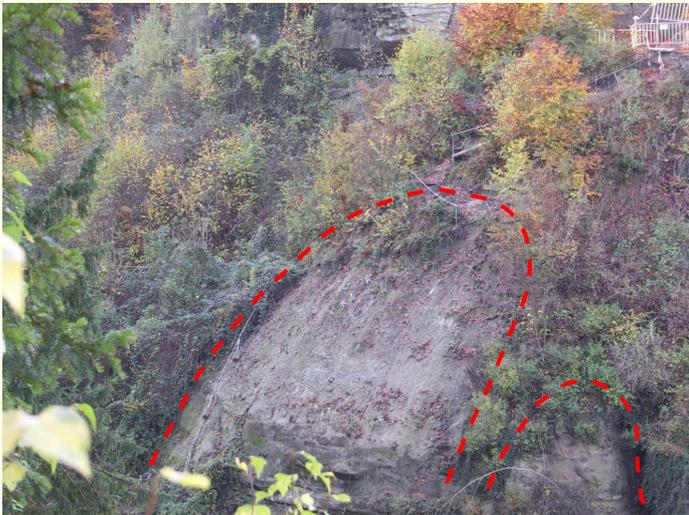
Abb. 1: Nordhang der Schlucht mit Abrissgebieten der Oberflächenrutschungen

Dabei rutschte die Verwitterungsdecke (Felsersatz) der Oberen Meeresmolasse großflächig aus bis zu 30 m Höhe ab (Abb. 1), zerstörte durch die Wucht des Aufschlags einen Großteil der Steganlagen am Schluchtgrund (Abb. 2) und verschüttete den Wanderpfad. Die Marienschlucht musste daraufhin wegen Lebensgefahr gesperrt werden.

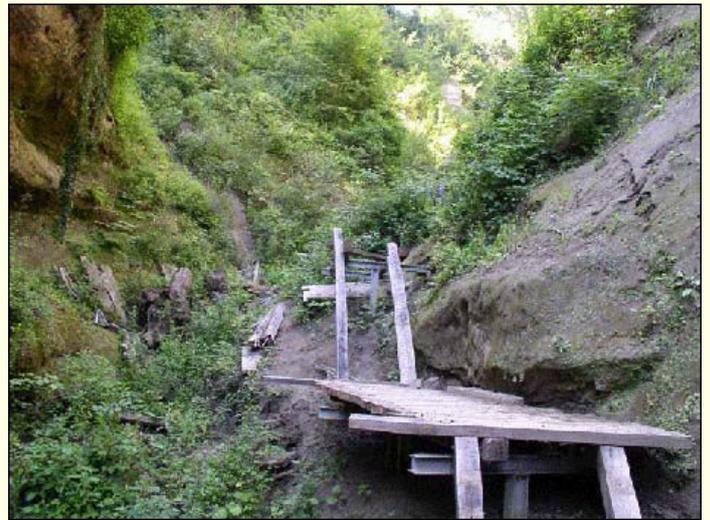
Abb. 2: Zerstörte Stege am Schluchtgrund

Allensbach, dem Ingenieurbüro Baur (Singen) sowie dem LGRB begleitet. Durch den Einsatz zahlreicher Freiwilliger und Ehrenamtlicher wurden die Rutschmassen aus der Schlucht geräumt, die Wanderpfade und zerstörten Stege wieder instand gesetzt oder neu gebaut (Abb. 5), sodass die Marienschlucht zu Pfingsten 2008 wieder eröffnet werden konnte.
