Der Urbacher Bergrutsch

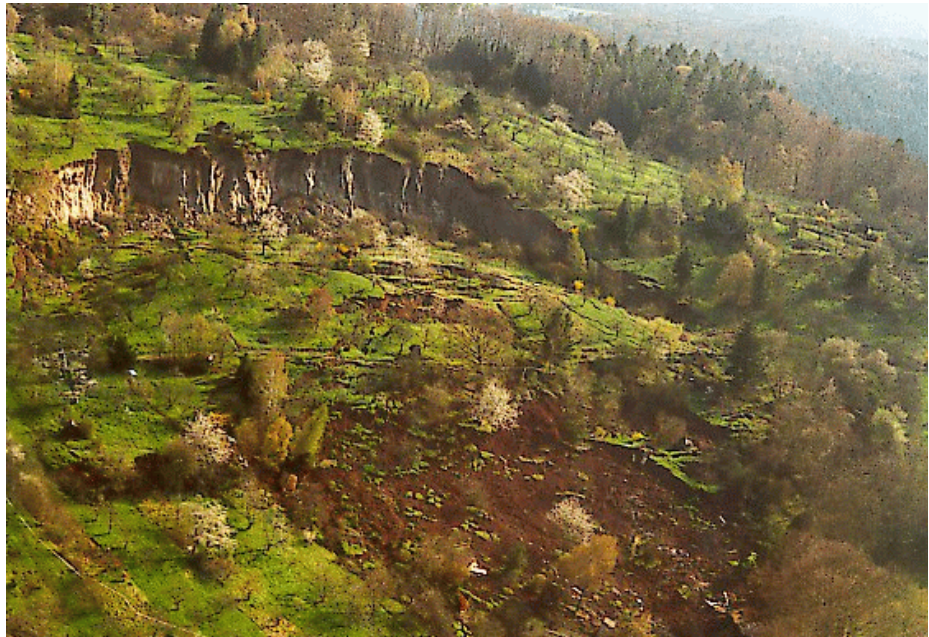
Der wahrscheinliche Bewegungsablauf der jüngsten Rutschung wird im Schnittbild skizziert. Die Rutschmorphologie mit dem grabenartigen Bruch nahe der Abrissnische lässt auf eine tief liegende auslösende Ursache in den Unteren Bunten Mergeln schließen. Dort unterschritten die rückhaltenden Kräfte in einer schon früher angelegten und in einem Luftbild von 1968 angedeuteten Bruchfläche den kritischen Grenzwert. Vermutlich bauten sich zusätzlich reibungsvermindernde Porenwasserdrücke durch Zuflüsse über Klüfte des Schilfsandsteins auf. Nach einem raumschaffenden, etwa schichtparallelen Blockgleiten in den tonigen Gesteinen sank der darüber liegende, am Hang ausgekeilte Kiesel sandstein grabenartig nach. Dass gespanntes Wasser im mittleren Teil des Rutschgeländes am Bewegungsablauf beteiligt war, zeigt der rasche Übergang der monolithischen Blockrutschung in die Fließrutschung in der unteren Hälfte des Rutschareals. Im östlichen Teil der Rutschung wurden dort von Gartenbesitzern auch früher schon Sickerwasseraustritte beobachtet.

Blockrutschung

Fließrutschung

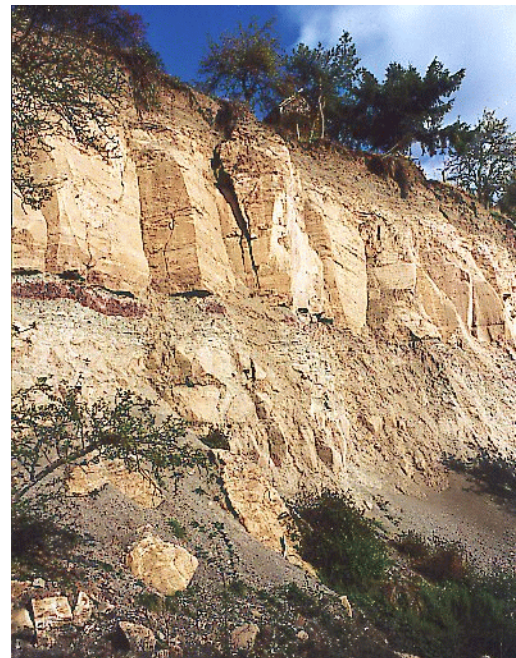
Kiesel sandstein
