Erfolgreicher Abschluss der Hangsicherungsmaßnahmen in der Marienschlucht

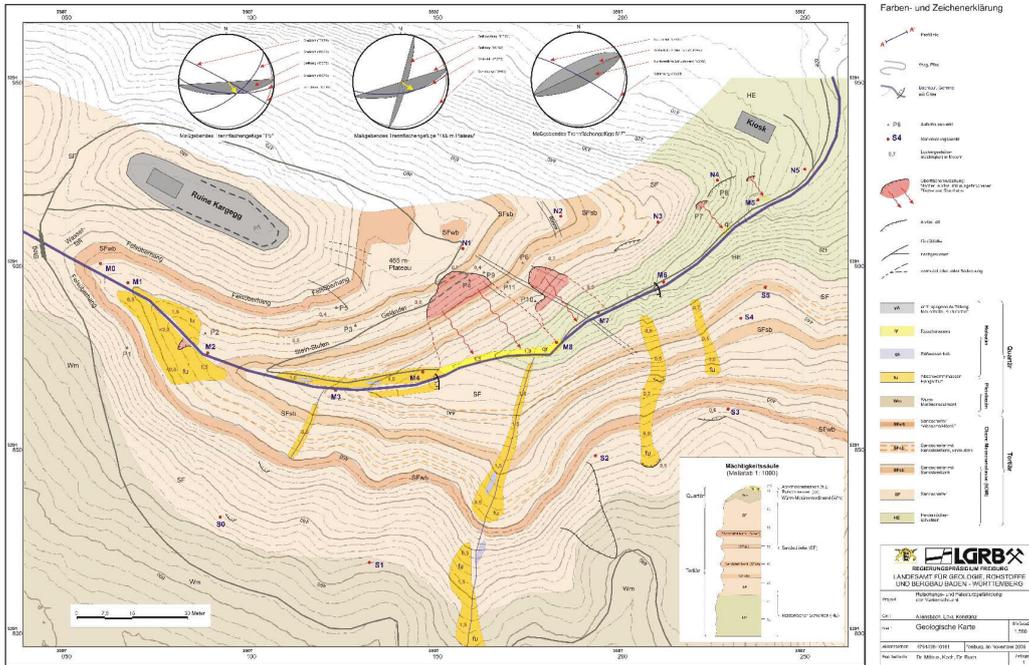
Zur Detailerkundung haben Mitarbeiter des LGRB im Herbst 2005 die Hänge der unpassierbaren Schlucht am Seil durchstiegen. Unter Verwendung des hoch auflösenden Digitalen Geländemodells (DGM) konnte aus den Feldaufnahmen eine Geologische Spezialkarte im Maßstab 1:500 entwickelt werden (Abb. 3). Die geologische Kartierung war Grundlage des vorgelegten Sanierungskonzepts. Dieses sieht eine langfristige Stabilisierung der rutschgefährdeten Steillagen mit einer aufgelösten, statisch dimensionierten Hangschutt-Verbauung vor. Ferner sollten die konstruktiven Sicherungen möglichst im Gelände nicht sichtbar sein und den natürlichen Schluchtcharakter nicht verändern.

Abb. 3: Geologische Spezialkartierung der Marienschlucht
 langfristig soll eine Bestockung mit gesundem Mittel- bzw. Hochwald samt einer Strauch- und Krautschicht die natürlichen oberflächennahen Erosionsprozesse in der Marienschlucht minimieren.

Dies wurde erreicht durch den Einbau einer Vielzahl von bis zu 4 m langen Stahlschutzplanken (Leitplanken), die parallel zum Hang mit leichtem Längsgefälle in die durchschnittlich 60 cm mächtige Felsersatzzone vollständig eingelassen wurden (Abb. 4). Die Schutzplanken wurden mit Felsnägeln in den standfesten Untergrund verankert, um einen Reibungsverbund der labilen Verwitterungsdecke mit dem unterlagernden Festgestein sicherzustellen. Bei der Kartierung festgestellte, absturzgefährdete Felsüberhänge wurden mechanisch entfernt. Lang-
