Erfolgreiche Erschließung von Naturwerksteinlagerstätten für die Erhaltung bedeutender Baudenkmäler: Rückblick 2001 – 2018

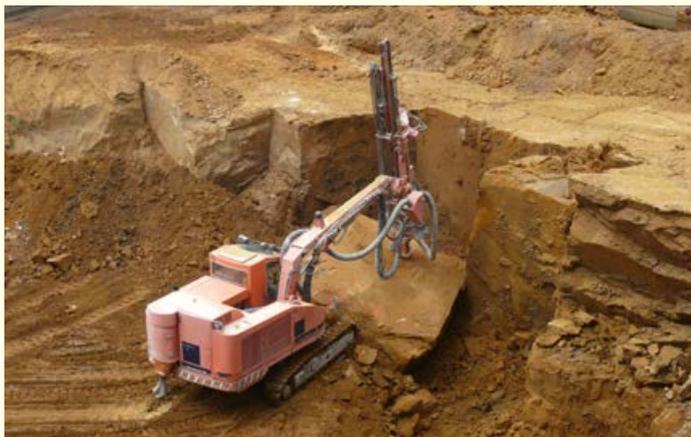
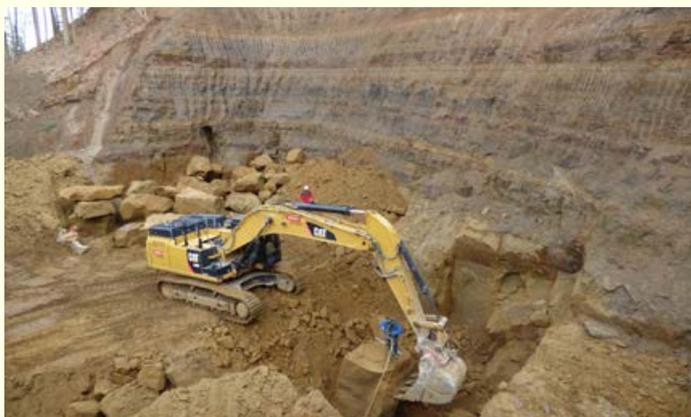
Abb. 1 oben: Erste Gewinnung von Lauchheimer Eisensandstein im Sommer 2011 für das Ulmer Münster. **Unten:** Im Frühjahr 2016 wurde im benachbarten Staatsforst ein weiterer Steinbruch angelegt.

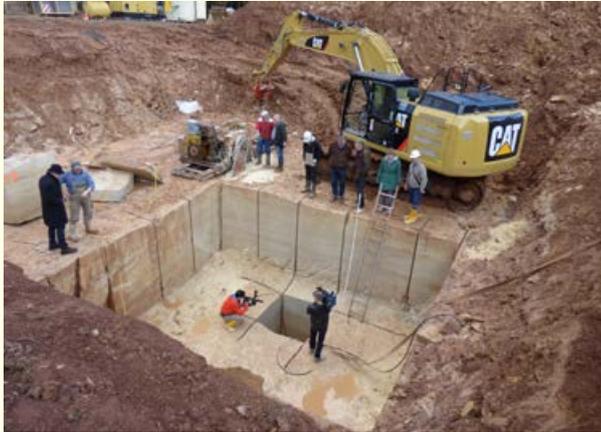
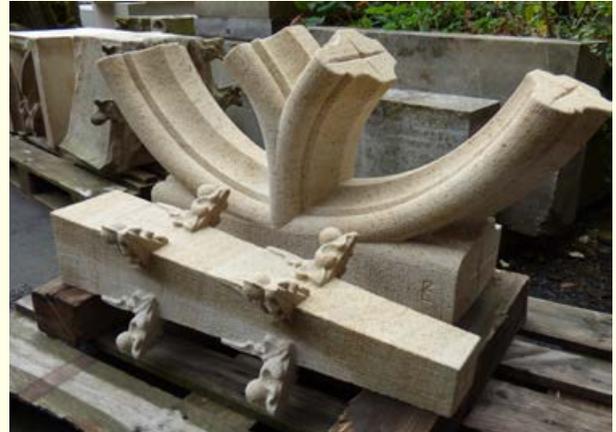
Abb. 2: Links: Probeabbau im Stubensandstein von Waldenbuch im Frühjahr 2015. Nach mehrjährigen Erkundungsarbeiten im ausgedehnten Waldgebiet des Naturparks Schönbuch wurde durch einen Neuaufschluss eine kompakte Sandsteinbank von 5–6 m Mächtigkeit nachgewiesen. Rechts: Aus Waldenbucher Stubensandstein erstelltes Maßwerk im Werkhof der Ulmer Münsterbauhütte.
