Suche nach geeignetem Gestein für die Restaurierung des Breisacher Münsters erfolgreich

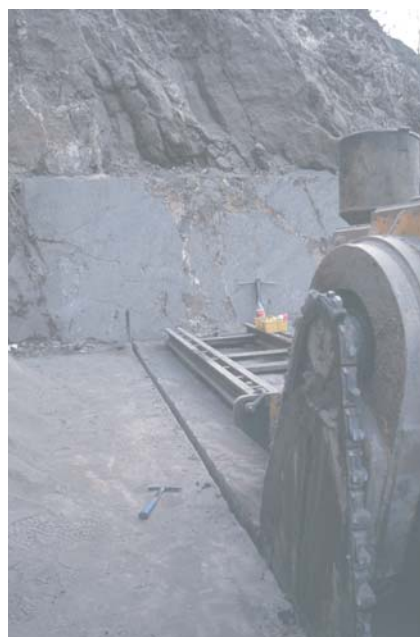
Bild 2: Schrämsäge im Steinbruch am Achkarrener Schlossberg

Rohblöcken wurde eine auf Gleise montierte Schrämsäge (STA 45, Hersteller Korfmann) mit einem 2,2 m langen Sägeschwert (*Bild 2*) eingesetzt, die im kompakten vulkanischen Tuffstein eine Vortriebsgeschwindigkeit im Mittel von 6 cm pro Minute erreichte.

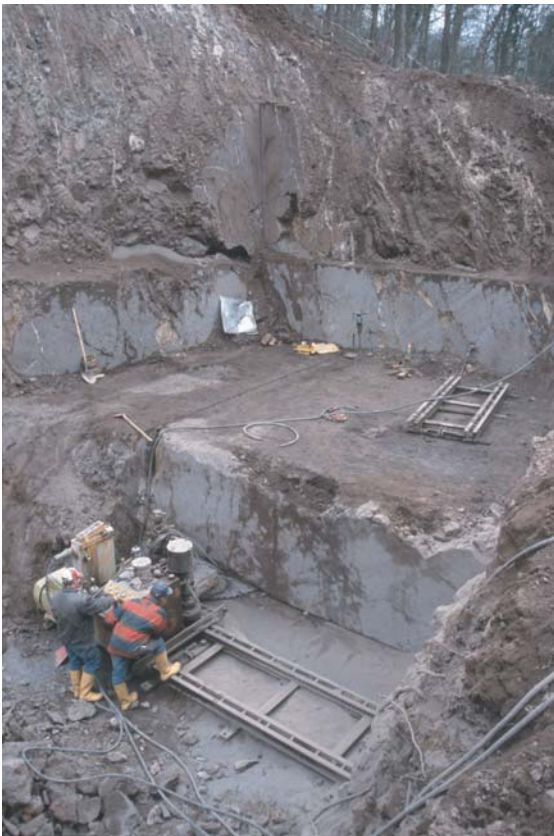
Bild 3: Abbau mit der Schrämsäge

Bis zum 21. März wurden durch horizontale und vertikale Schnitte auf drei Sohlen (insgesamt 610 m² Schnittfläche) und anschließendes Lösen mit einem wassergefüllten Druckkissen sowie einem Baggerfahrzeug rund 570 Kubikmeter Gestein abgebaut. In Abhängigkeit vom natürlichen Trennflächenabstand (vor allem Klüfte) variierte die Größe der Gesteinsblöcke erheblich; geeignete Werksteinblöcke mit Blockgrößen zwischen 0,5 und ca. 2,5 Kubikmetern (insgesamt rund 150 m³) wurden in ein Zwischenlager verfrachtet, von dem künftig die beauftragten Steinmetzbetriebe das benötigte Material beziehen werden. Das restliche Gesteinsmaterial wird zur Reparatur von Weinbergmauern usw. sowie zur Wiederverfüllung der Entnahmestelle verwendet. Ein Teil der Abbauwand wird als Geotop erhalten bleiben.

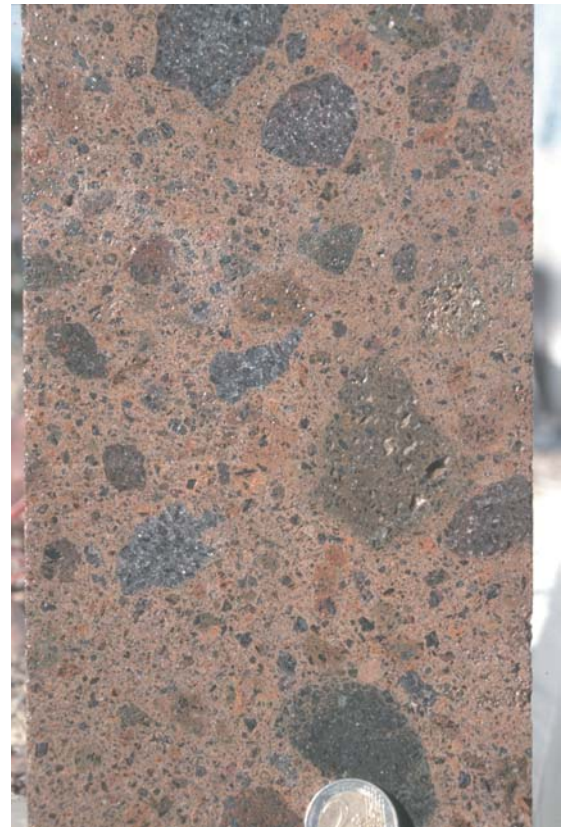
Bild 4: Tephrit-Pyroklastit, der "Kaiserstühler Tuffstein", ein aus vulkanischem Ascheregen entstandenes Gestein mit großen Auswürflingen
